Sorbus

Reningsanläggning för dagvatten

Rapport 12 2006

*Ledningsnät, Utveckling och utredning
Stockholm Vatten AB*

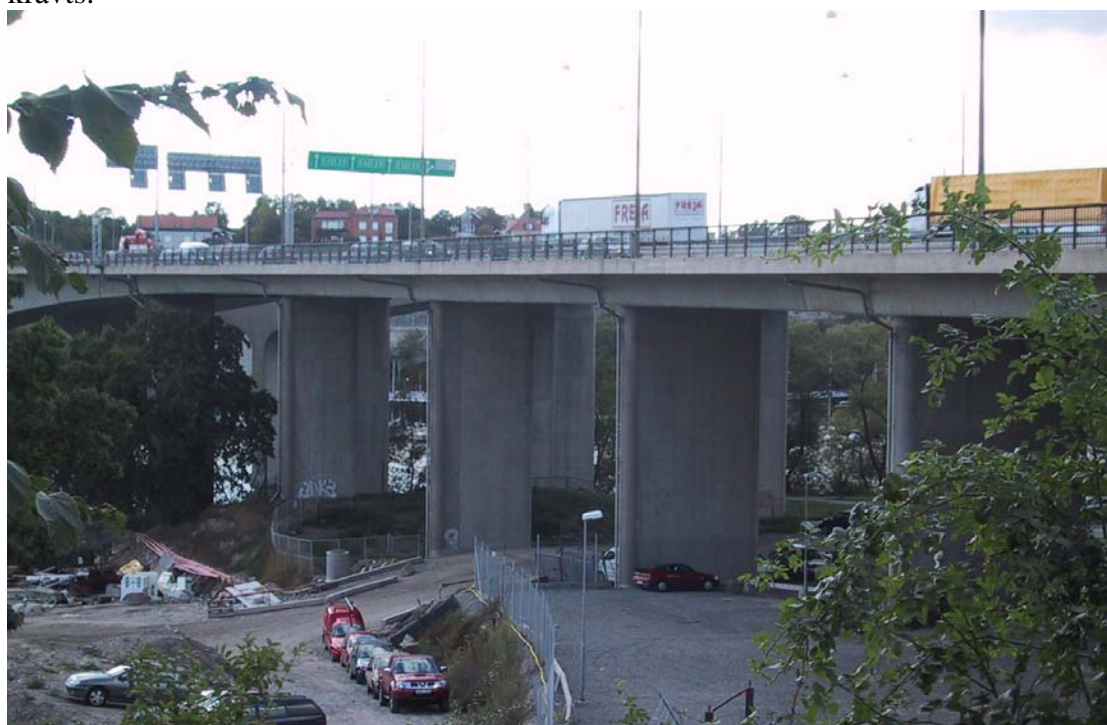
Reningsanläggningen SORBUS är byggd i Stockholm på Lilla Essingen, vid södra stranden under Essingeleden. Den består av en damm följt av en serie filter och en pumpstation. Dammen ligger rakt under Essingebron och Gamla Essinge Broväg och är placerad mellan bropelarna. Dess form har anpassats efter berget så att endast begränsad sprängning har krävts.

Figur 2.1. Visar SORBUS. Denna ses mellan bropelarna.

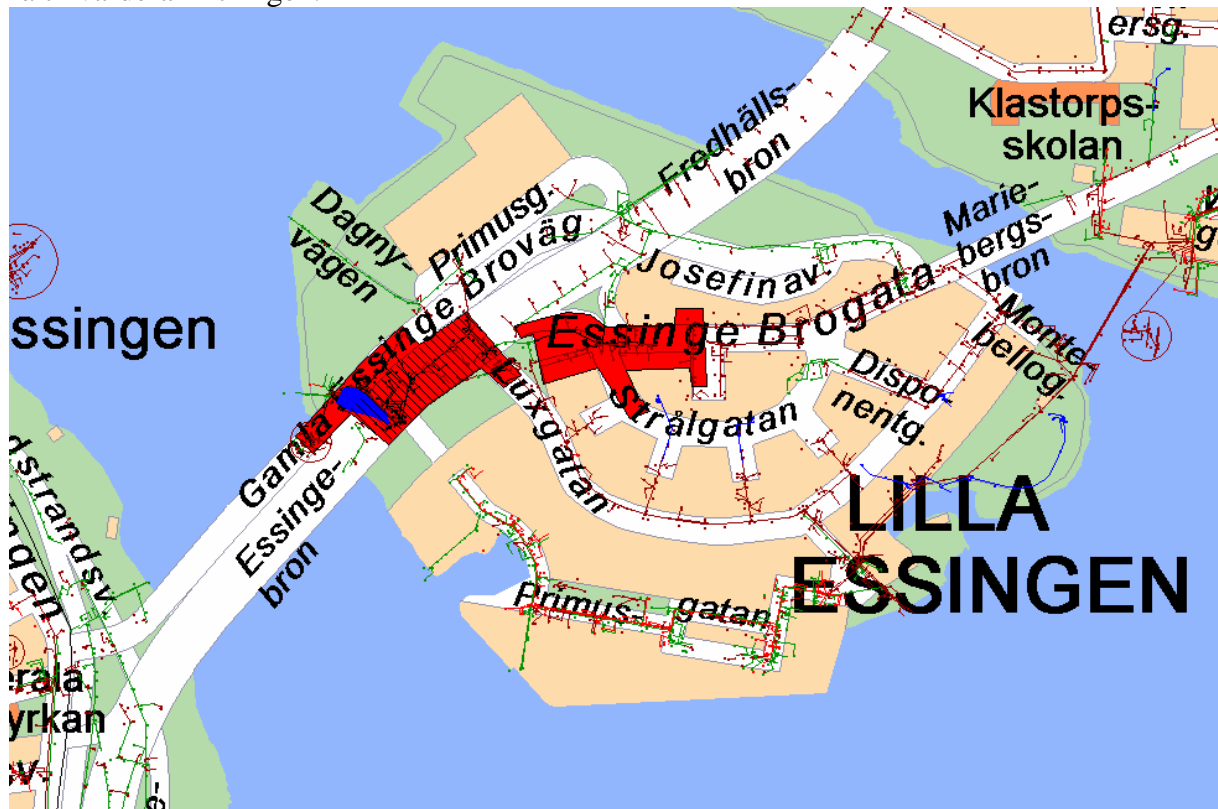
Figur 2.3 Rödmarkerat område anger avrinningsområdet till SORBUS (blåmarkerat område) och det streckade området är väg med hög trafikintensitet.

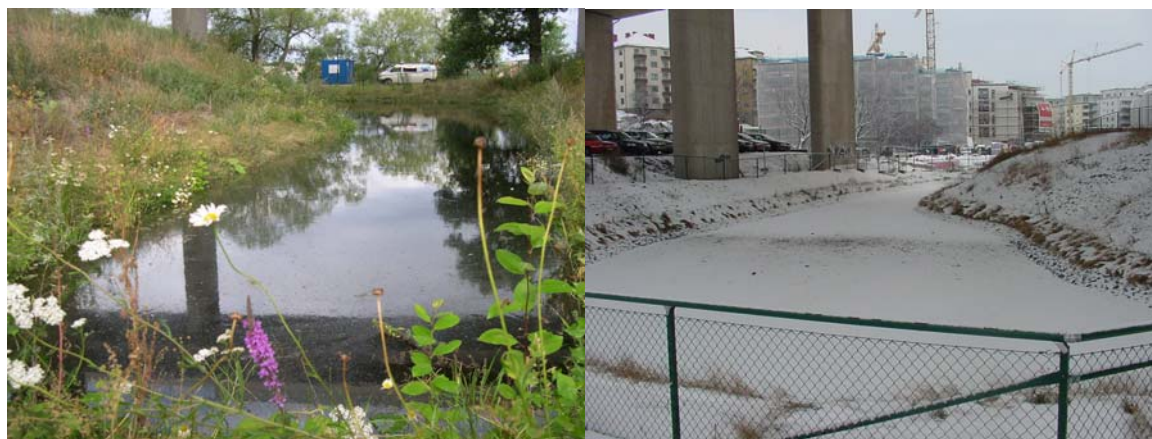
Figur 3.2 Bild på damm vid SORBUS

Dammens fungerar som fördröjnings- och sedimenteringsbassäng. Inga växter är planterade i dammen. Eftersom utrymmet är begränsat har dammens form anpassats till den plats som finns mellan bropelare och bergsformationen. Första delen av dammen är långsmal, sedan utvidgas den. Vid inloppet i dammen ligger några stora stenar som sprider vattenflödet och fungerar erosionsskyddande. Dammens botten är uppbyggd av olika lager av geotextil, geomembran, grus/sand och överst betongmarkplattor. Dammen är omgärdad av grässlutningar och ett stängsel. På grund av placeringen rakt under bron ligger den i skugga mesta delen av dagen. Vid utloppssidan finns en ramp byggd med plattor för att man ska kunna köra ner i

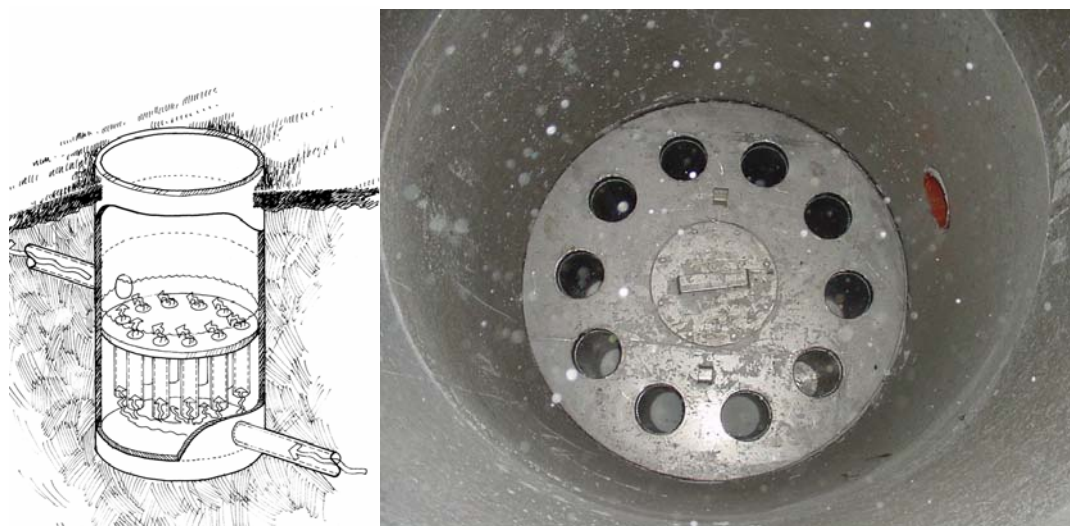
Figur 3.3. Biofiltrets inlopp finns i filtrets nedre del och utloppet i överdelen. Vattnet pressas uppåt genom filtret, vars mikroorganismer lever på de nedbrytbara föroreningarna.

Biofiltret är placerat i en brunn med diametern 1,2 m. Vattnet kommer in från ett rör i botten av brunnen, passerar filtret och går ut via rör ovanför filtret till pumpstationen. Filtret är sammansatt av 10 cylindrar med perforeringshål och som är klädda med geotextil. På geotextilen bildas en biohud där mikroorganismer lever. Reningen i filtret sker genom att mikroorganismer lever på nedbrytbara föroreningar och att partiklar fastnar i filtret.

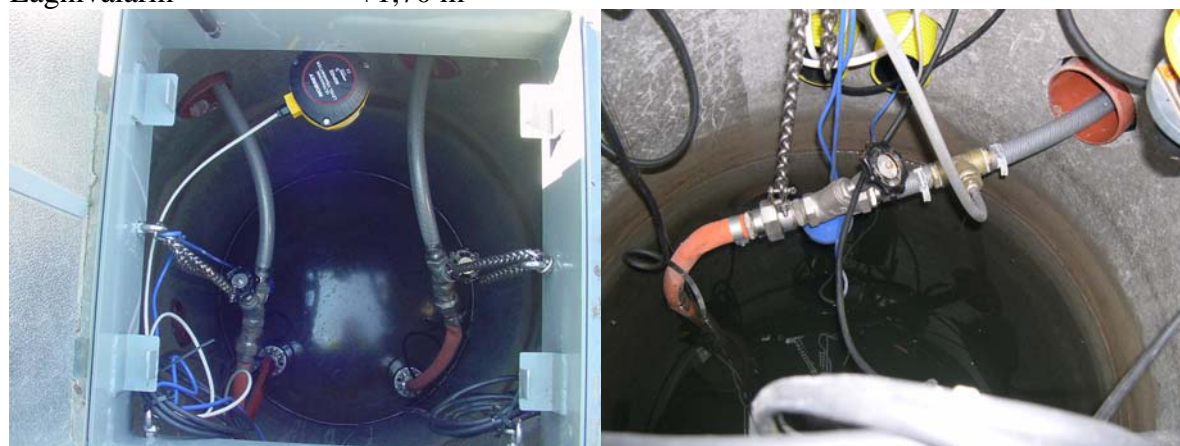
Figur 3.4 Bilder på pumpstationen

Vattnet pumpas från utlopp på biofiltret till de reaktiva filtren med hjälp av två pumpar som är placerade i en brunn med diametern 1,2 m. Pumparna startar när vattnet i pumpbrunnen når upp till en bestämd startnivå och stoppar när vattennivån sjunkit till en stoppnivå. Vattennivån övervakas med hjälp av en vipa och ekolod. Följande nivåer styrde pumpar och larm under provtagningen (start- och stoppnivåerna ändrades två gånger under provperioden):

Högnivålarm	+2,84 m
Bräddning	+2,70 m
Startnivå	+2,30 m (fr.o.m. 29/7-04 + 2,65; fr.o.m. 24/8-04 +2,45)
Stoppnivå	+1,90 m (fr.o.m. 29/7-04 +2,30)
Lågnivålarm	+1,70 m

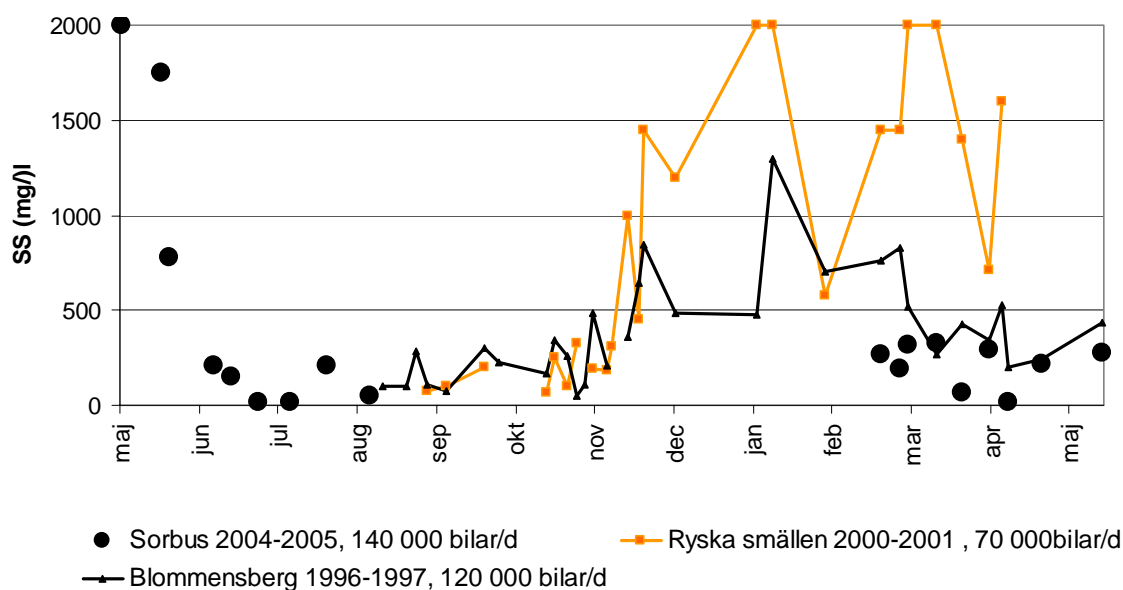
Figur 6.3 Jämförelse mellan uppmätt SS halt (mg/l) för 3 olika dagvattenundersökningar, Ryska smällen, Blommenberg och SORBUS. Prov halt högre än 2000 mg/l redovisas som max i diagrammet.

En jämförelse med tidigare provtagningar vid hårt trafikerade vägar ger att SS-halten oftast är något lägre för SORBUS än för tidigare undersökningar vid Blommensbergs (14) och Ryska smällen (13). Medianvärdet för Blommensbergs, 340 mg/l, och Ryska Smällen, 645 mg/l, kan jämföras med SORBUS på 220 mg/l, se figur 6.3. Den flödesviktade medelhalten för SORBUS är dock 1263 mg/l. Att den är betydligt större än medianvärdet beror på provtagningarna i maj och juni 2004 då höga halter och flöden uppmättes. Mätvärdena för maj månad baseras dock bara på ett mätillfälle och får ett stort genomslag.

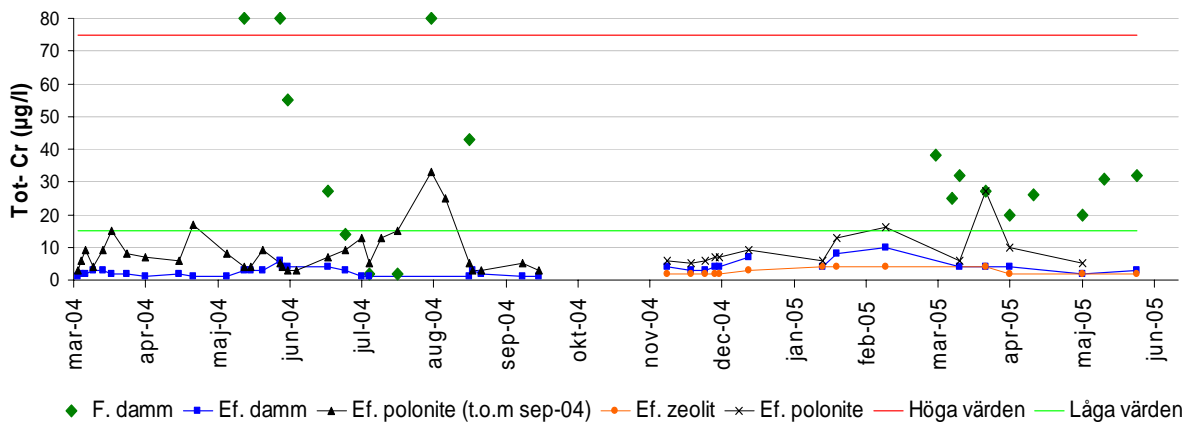
Figur 6.8 Uppmätt totalhalt krom (Cr) i µg/l. Halter vid varje provtagningstillfälle jämfört med gränsvärdena för höga och låga halter enligt dagvattenstrategin. Prov före dammen med halt högre än 80 µg/l redovisas som max i diagrammet.

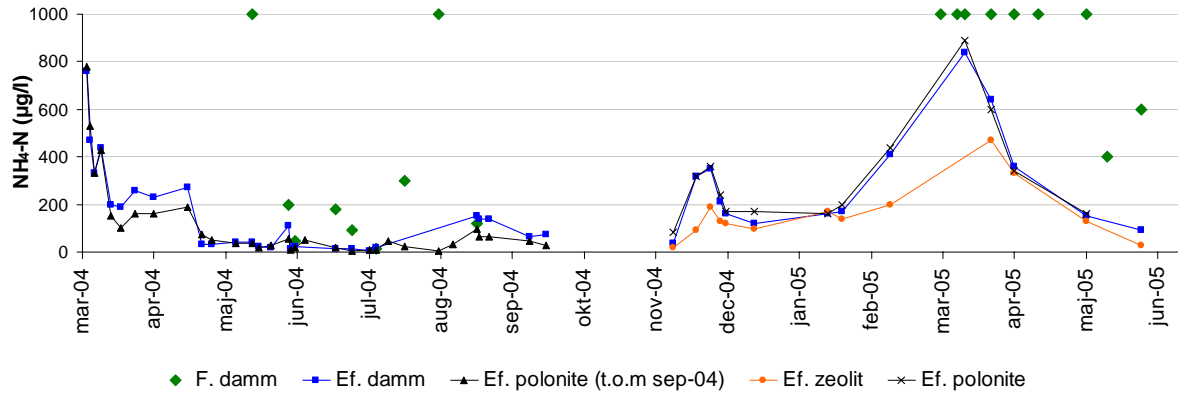
Figur 6.14 Uppmått halt ammoniumkväve (NH₄-N) i µg/l

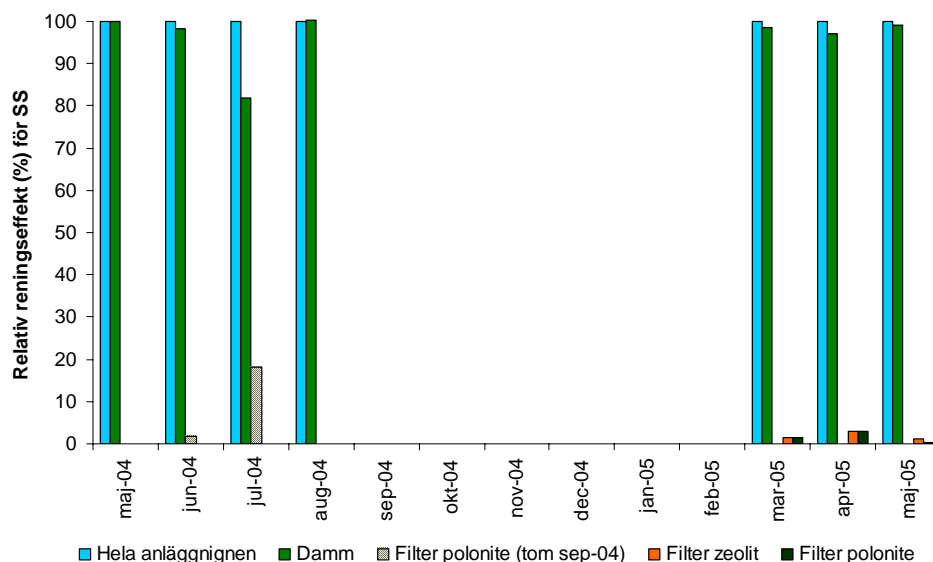
Figur 6.20 Varje reningsstegs bidrag (%) till anläggningens totala rening.

till dammen är betydligt högre än inkommande halter till filtersteget. Detta kan delvis förklara den stora skillnaden i reningseffekt mellan damm och filtersteget. Att filtren har drabbats av driftstörningar är en annan. Det sista reningssteget med filter (biofilter + reaktivt filter) kan ändå vara viktigt för att få ytterligare en haltreduktion efter dammen. Detta beror på vilken utgående halt man behöver nå ner till med hänsyn till recipienter.
